GUTACHTEN

Projekt: Orientierende Untersuchung auf dem Plangelände Zukunft Nord
- Boden-, Bodenluft- und Grundwasseruntersuchungen -

Datum: 24. Juli 2019

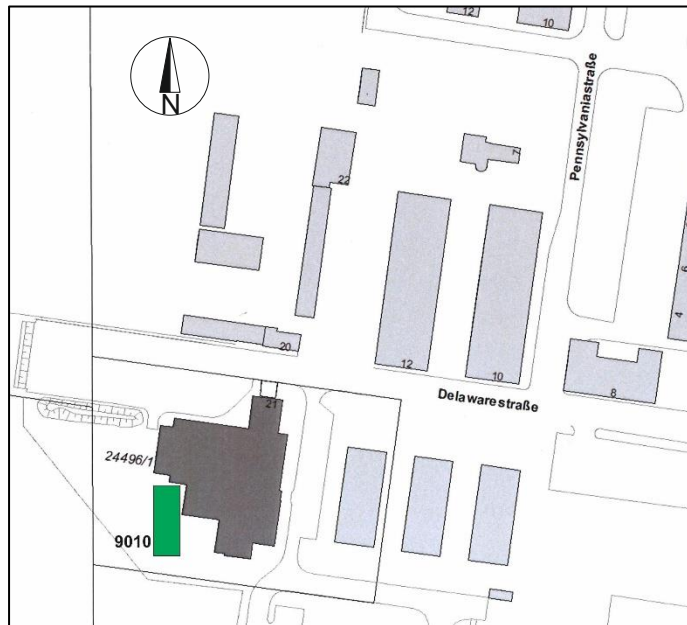
Abbildung 3: Lage des früheren Gebäudes 9010 und der Fläche der Oberbodenbeprobung.

Auf der rund 300 m² großen Fläche wurden mittels einer Schlitzsonde 25 Einstiche bis 0,35 m Tiefe ausgeführt. Aus den Tiefenstufen 0,0 – 0,10 m und 0,10 – 0,35 m wurden anschließend repräsentative Mischproben erstellt.

Bis in 0,35 m Tiefe wurde eine anthropogene Auffüllung aufgeschlossen, die sich aus einem braunen, schluffigen, schwach mittelsandigen Feinsand mit Wurzelanteilen aus der überdeckenden Grasschicht zusammensetzte.

Weiterführende Maßnahmen ergeben sich aus den Befunden nicht. Nach unserer Auffassung ist für den Bereich des früheren Gebäudes 9010 kein Hinweis auf das Vorhandensein einer schädlichen Bodenveränderung ableitbar.

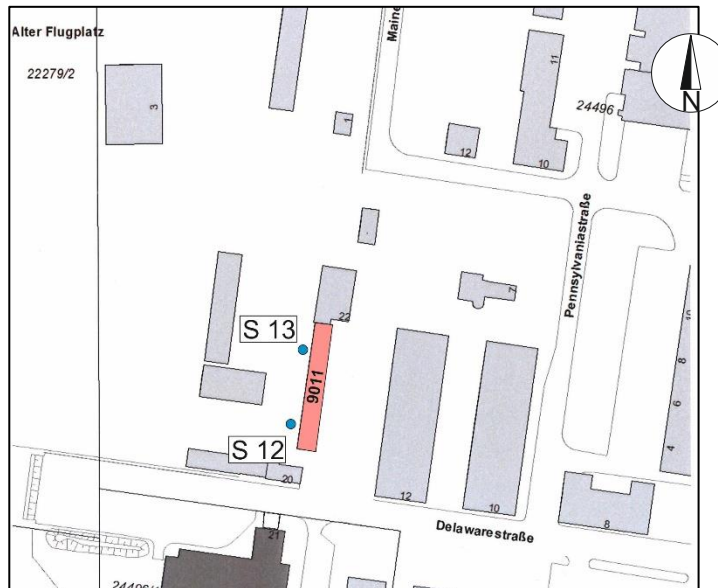
Abbildung 4: Lage des Gebäudes 9011 und der Sondierungen S 12 und S 13

Der Standort wurde durch die Rammkernsondierungen S 12 und S 13 erkundet. Beide Sondierungen erreichten die Endtiefe von 2,0 m. Da die Sondierungen aufgrund der geringen Garagenhöhe nicht innerhalb der Bebauung durchgeführt werden konnten, wurden die beiden Sondierungen unmittelbar vor den Garagen niedergebracht.

Der Bereich vor dem Gebäude, das aus 5 Einzelgaragen besteht, ist mit einer 0,10 m dicken Schwarzdecke befestigt. Darunter wurde eine 0,5 – 1,0 m mächtige, anthropogene Auffüllung aufgeschlossen, die sich aus kiesigem Sand mit variierendem Anteil an Schlacken zusammensetzt.

Für die BETX-Aromaten wurde ein leicht erhöhter Gehalt gemessen. Ebenso liegen für die Metalle Kupfer, Nickel und Zink in der Auffüllungsschicht gering erhöhte Feststoffgehalte vor. Ein Hinweis auf das Vorhandensein einer schädlichen Bodenveränderung ist von diesen Gehalten jedoch nicht ableitbar.

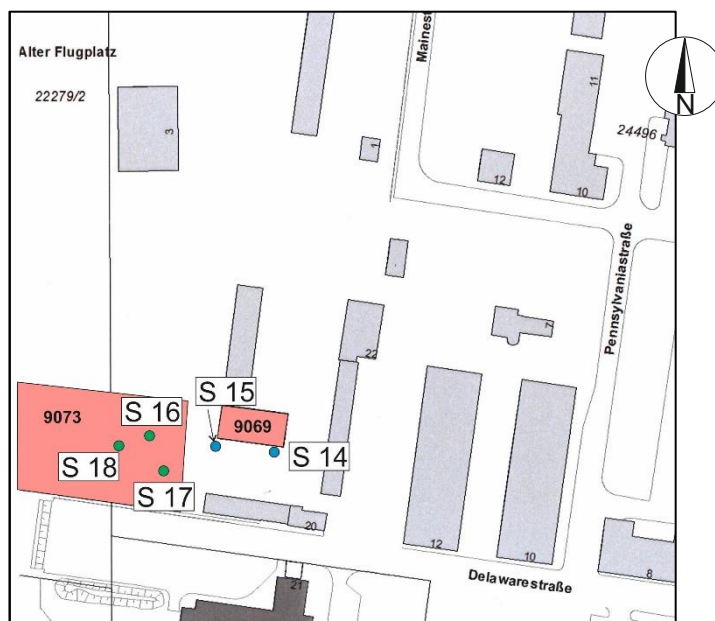
Abbildung 5: Lage des Gebäudes 9069 und der Fläche 9073 sowie der Sondierungen S 14 bis S 18

Das Gelände um die Werkstatt ist mit einer 0,1 m mächtigen Schwarzdecke befestigt, während die Lagerfläche 9073 – soweit sie zugänglich war – lediglich zentral eine Befestigung mit einer geringmächtigen Schwarzdecke aufweist.

Darunter steht im Allgemeinen eine 0,5 – 0,6 m mächtige Auffüllungsschicht an, die sich aus einem kiesigen Sand mit geringem Schlackenanteil zusammensetzt.

Nur im Bereich der Sondierung S 14 wurde eine sandig-kiesige Auffüllung bis 1,5 m Tiefe aufgeschlossen, die von einer grobklastischen Auffüllung aus Beton- und Sandsteinbruchstücken mit Schlacken unterlagert wird. Die Sondierung wurde daher bis 3 m Tiefe fortgesetzt.

Analog zu dem in Kapitel 6.2 geschilderten Zustand liegt auf der Basis der Bodenanalysen kein Hinweis auf eine schädliche Bodenveränderung vor, jedoch greift wiederum der Tatbestand der Entsorgungsrelevanz, da die multifunktionale Verwertung des Bodenmaterials aus der Auffüllung nicht gegeben ist.

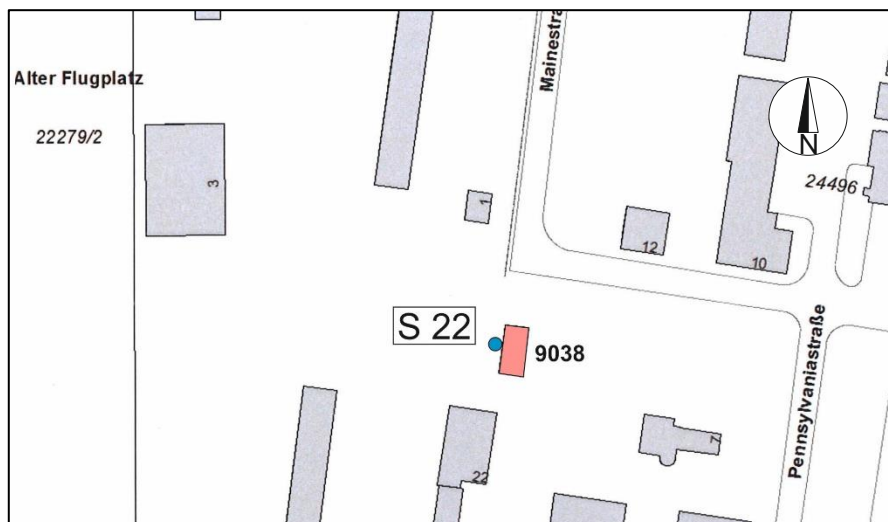
Abbildung 6: Lage des Gebäudes 9038 und der Sondierung S 22

In dem Bereich vor der Garage ist das Gelände mit einer brüchigen Schwarzdecke befestigt. In einem Bereich, in dem die Schwarzdecke fehlte, wurde die Sondierung S 22 niedergebracht. Sie erreichte eine Endtiefe von 2,0 m

Es wurde eine 0,90 m mächtige Auffüllung aufgeschlossen, die sich aus schwach kiesigem, schwach schluffigem Sand zusammensetzt, in dem vereinzelt Schlacken und Ziegelbruchstücke angetroffen wurden.

Hinweise auf das Vorhandensein einer schädlichen Bodenveränderung liegen nicht vor. Der Aspekt der Entsorgungsrelevanz greift ebenfalls nicht.

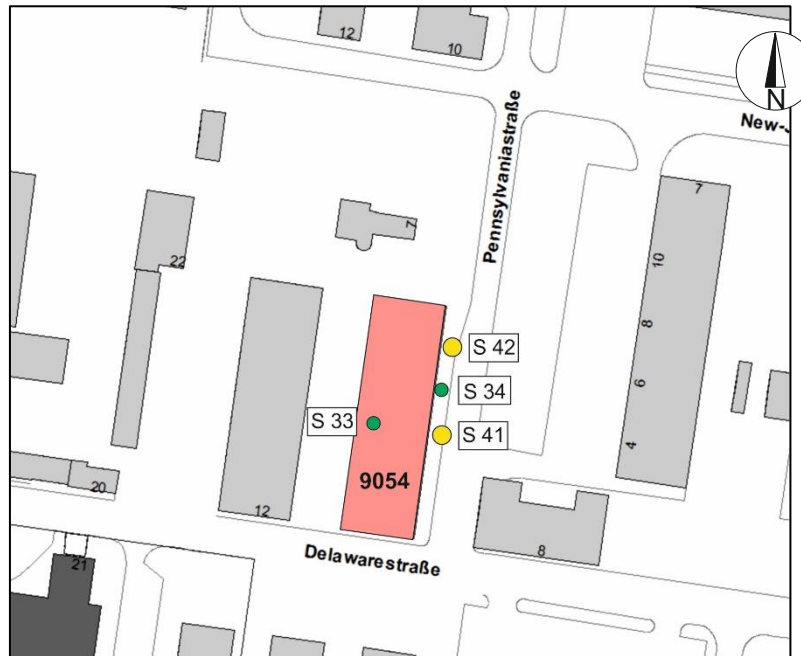
Abbildung 7: Lage des Gebäudes 9054 und der Sondierungen S 33, S 34, S 41 und S 42

Im ehemaligen Pestizidlager wurde die Sondierung S 33 bis 2 m unter Kellerniveau niedergebracht. Der Kellerbetonboden weist eine Dicke von 0,30 m auf und wird von einer 0,7 m mächtigen Auffüllung unterlagert. Die Auffüllung setzt sich aus einem schwach feinkiesigen Sand zusammen, der keine Auffälligkeiten besitzt.

Der darunter anstehende, natürliche Boden aus feinsandigem Mittelsand ist ebenfalls organoleptisch unauffällig.

Abgesehen von vereinzelten Betonbruchstücken sind sowohl die Auffüllung als auch der natürliche Boden organoleptisch unauffällig.

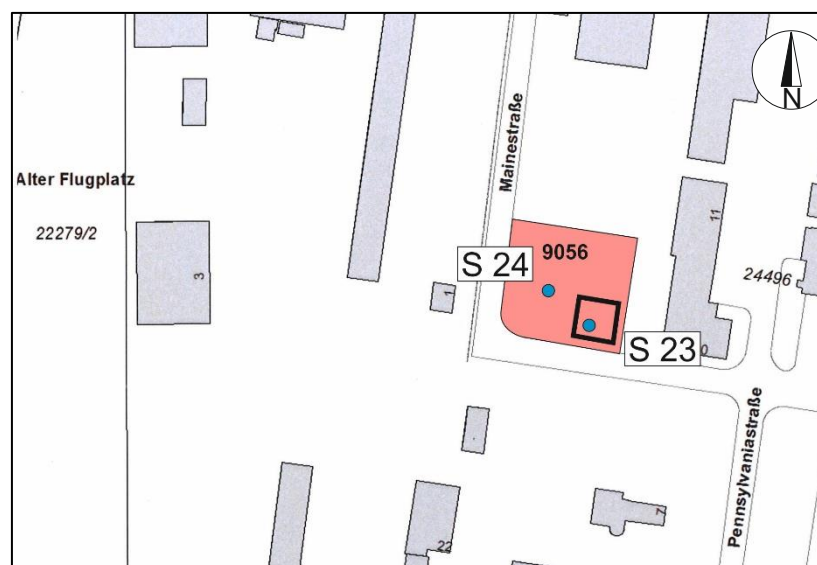
Abbildung 8: Lage des Gebäudes 9054 und der Sondierungen S 23 und S 24

Innerhalb des Gebäudes wurde die Sondierung S 23 niedergebracht, im zentralen Bereich der Freifläche die Sondierung S 24. Beide Sondierungen erreichten eine Endtiefe von 2,0 m.

Im Bereich der Werkstatt wird der Boden von einer 0,40 m dicken Betonplatte gebildet, während die Freifläche mit einer 0,1 m dicken Schwarzdecke befestigt ist.

Der Verdacht auf das Vorhandensein einer schädlichen Bodenveränderung im Bereich des Gebäudes 9056 ist nach unserer Einschätzung ausgeräumt.

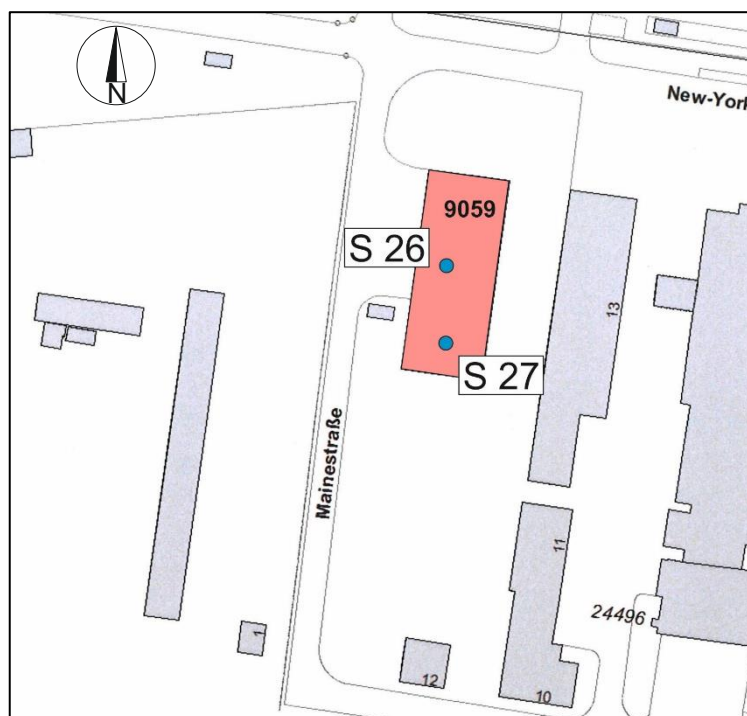
Abbildung 9: Lage des Gebäudes 9059 und der Sondierungen S 26 und S 27

In den Kellerräumen wurden die Sondierungen S 26 und S 27 ausgeführt. Unter einem 0,1 m dicken Betonboden wurde jeweils bis 0,70 m Tiefe eine schwach kiesige, sandige Auffüllung angetroffen. Darunter stand eine weitere Betonschicht an, die mit dem Handbohrgerät nicht durchbohrt werden konnte. Die Bohransatzpunkte wurden jeweils 3fach versetzt, jedoch war der Aufbau identisch. Eventuell ist das Gebäude auf dem Betonfundament eines vorherigen Gebäudes errichtet.

Zur Überprüfung, inwieweit ein Eintrag leichtflüchtiger Lösungsmittel in den Farben- und Chemikalienlagern stattfand, wurde an der Bohrlochsohle in 0,7 m Tiefe Bodenluftproben entnommen und auf ihren Gehalt an leichtflüchtigen chlorierten und aromatischen Kohlenwasserstoffen analysiert.

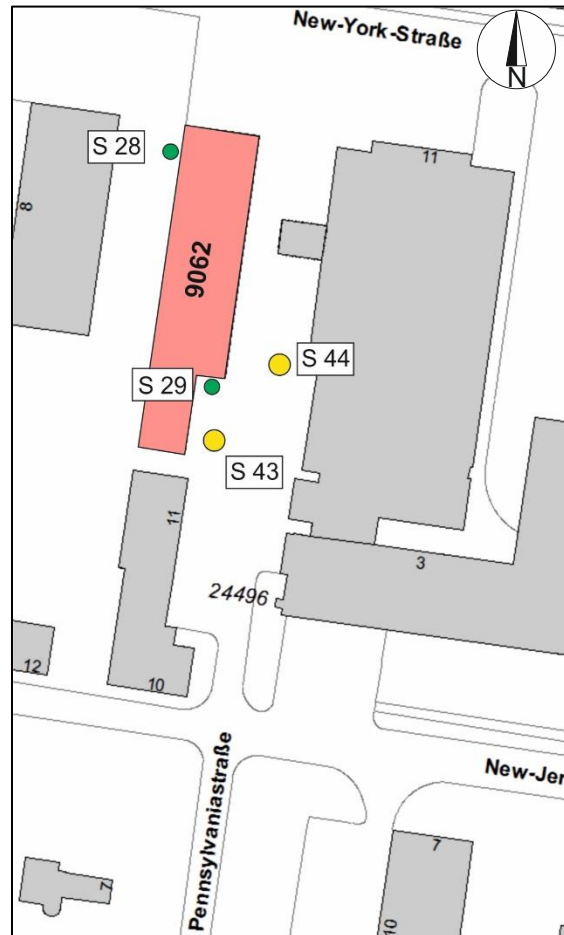
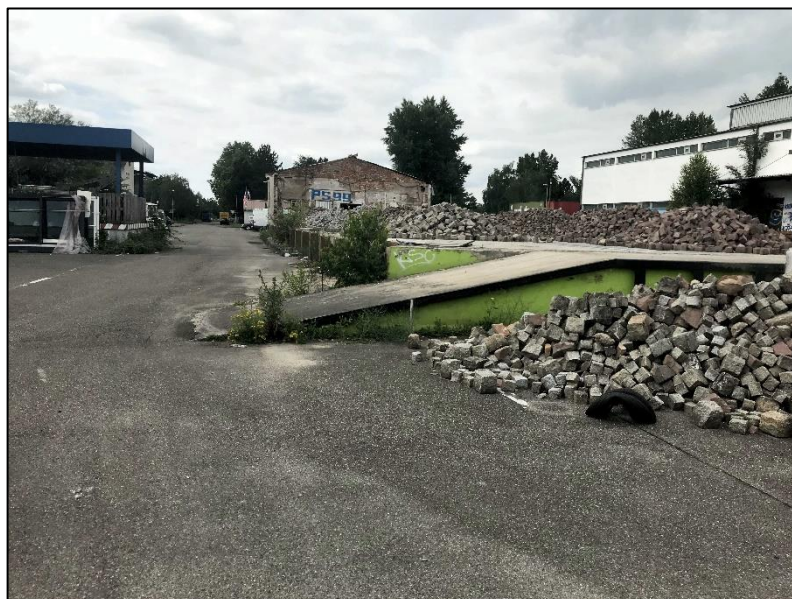
Abbildung 10: Lage des Gebäudes 9062 und der Sondierungen S 28, S 29, S 43 und S 44

Die Sondierungen S 28 und S 29 wurden daher außerhalb des Gebäudes ausgeführt. Aufgrund erhöhter BETX-Gehalte in der Bodenluft wurde am 23.10.2018 die Sondierungen S 43 und S 44 zur Abgrenzung benachbart zu S 29 abgeteuft.

Das Gelände im Umfeld des Gebäudes ist mit einer 0,1 – 0,2 m mächtigen Schwarzdecke befestigt. Darunter steht bis 0,5 – 0,6 m Tiefe eine schwach kiesige, sandige Auffüllungsschicht an. Im Bereich der Pennsylvaniastraße, innerhalb der die Sondierungen S 43 und S 44 randlich ausgeführt wurden, wurde unterhalb der Schwarzdecke zunächst eine Schotterschicht aufgeschlossen, die bis 0,35 / 0,40 m Tiefe reicht. Die darunter anstehende Auffüllung enthielt vereinzelt Backstein- und Sandsteinbruchstücke.

Bis zur Endtiefe der Sondierbohrungen, die bei S 28 und S 29 3,0 m und bei S 43 und S 44 2,0 m beträgt, steht ein natürlicher Mittelsand an, der untergeordnet Feinsand, Grobsand sowie Feinkies enthalten kann.

Während in der Sondierung S 28 nordwestlich des Gebäudes nur gering erhöhte Gehalte an BETX-Aromaten gemessen wurden, die in der festgestellten Größenordnung nicht als Hinweis auf eine schädliche Bodenveränderung gewertet werden können, liegen im Bereich der Sondierung S 29, im Südosten des früheren Gebäudes, eine deutlich erhöhte BETX-Konzentration vor.

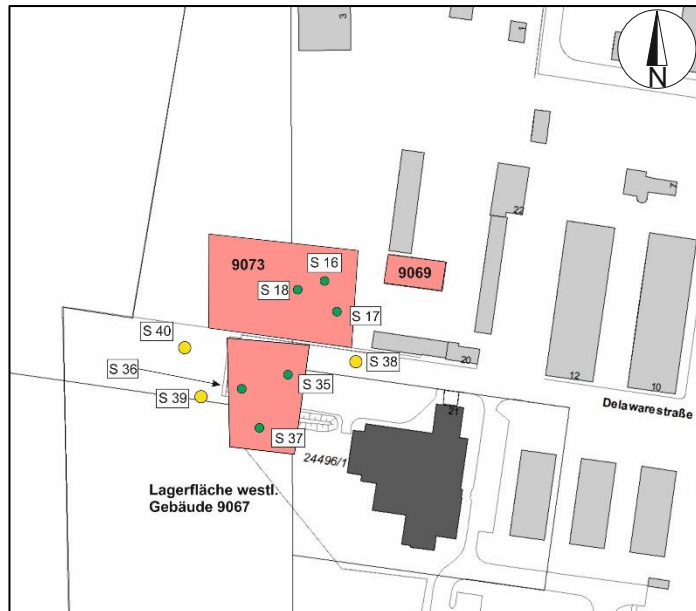
Abbildung 12: Lage Lagerbereich westlich des Gebäudes 9067 und der Fläche 9073

Zunächst wurde die Fläche durch die Sondierungen S 35 bis S 37 innerhalb der asphaltierten Fläche der Skate-Anlage erkundet. Nach Vorlage der Bodenluftanalysen wurden die Sondierungen S 38 (im Bereich der Delawarestraße) sowie S 39 und S 40 im unbefestigten Teil westlich der Skate-Anlage ausgeführt.

Der Bereich der Sondierung S 35 ist mit einer 0,30 m dicken Schwarzdecke befestigt, die Sondierbereiche S 36 – S 38 mit einer 0,1 – 0,4 m mächtigen Schwarzdecke mit unterlagernder Betondecke.

Von dem festgestellten erhöhten KW-Gehalt ist das Vorhandensein einer schädlichen Bodenveränderung nicht ableitbar. Weiterführende Maßnahmen aufgrund der oben zusammengefassten Bodenanalytik ergeben sich nicht. Jedoch gilt auch im Bereich der Lagerfläche westlich des Gebäudes 9067, dass nicht von einer multifunktionalen Verwertung der Auffüllung im Rahmen von Tiefbauarbeiten auszugehen ist. Es liegt der Tatbestand der Entsorgungsrelevanz vor.

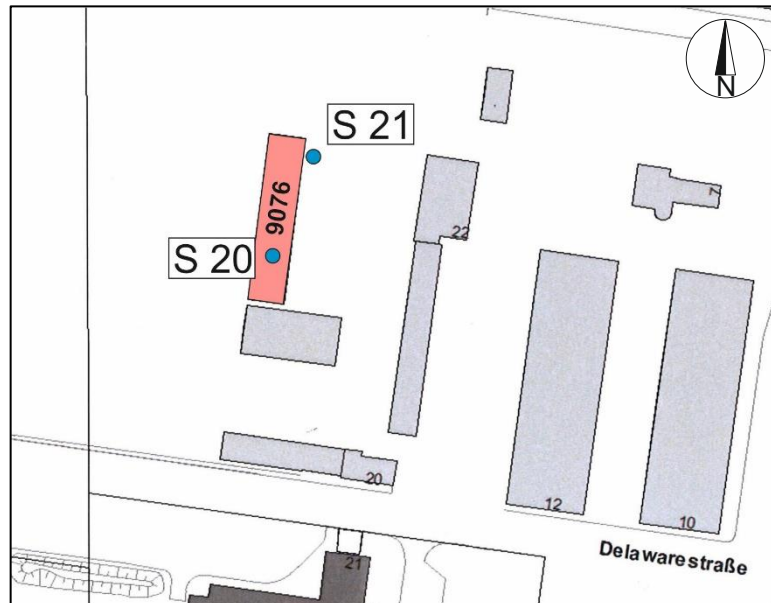
Abbildung 13: Lage des Gebäudes 9076 und der Sondierungen S 20 und S 21

Das Gebäude wurde durch die Sondierungen S 20, die innerhalb der Fahrzeughalle ausgeführt wurde, und durch die unmittelbar vor der Halle gelegene Sondierung S 21 erkundet.

Unterhalb der Geländebefestigung, die in der Halle von einem 0,2 m mächtigen Betonboden und außerhalb der Halle von einer 0,1 m dicken Schwarzdecke gebildet wird, steht eine Auffüllungsschicht an, die aus feinkiesigem Sand gebildet wird. Die Auffüllung, in der im Bereich der Halle vereinzelt Betonbruchstücke und außerhalb der Halle Schlacken beigemischt sind, weist in der Halle eine Mächtigkeit von 1,0 m und außerhalb der Halle von 0,7 m auf.

Es wurden nur gering erhöhte Gehalte an Kohlenwasserstoffen und Nickel in der Auffüllung der Sondierung S 21 ermittelt. Die weiteren Werte sind unauffällig. Hinweise auf das Vorhandensein einer schädlichen Bodenveränderung liegen nicht vor.

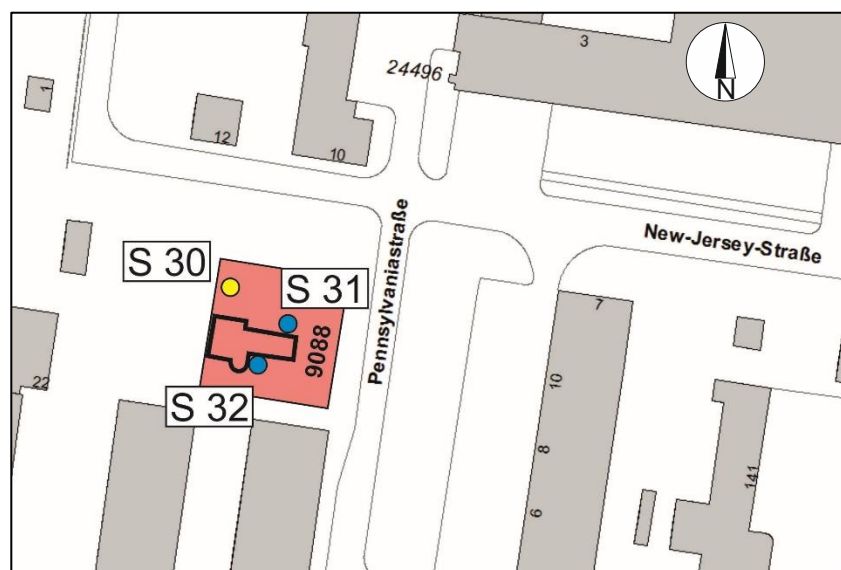
Abbildung 14: Lage des Gebäudes 9076 und der Sondierungen S 20 und S 21

Das Areal wurde durch die Sondierungen S 30 (benachbart zu dem Abscheiderbauwerk) und S 31, S 32 (benachbart zu den Reinigungsbereichen) erkundet.

Unterhalb des Betonpflasterbelages steht zumeist ein 0,20 m mächtiger Kiesunterbau an. Dieser wird im Bereich der Waschanlage bis 0,70 m Tiefe von einer schwach kiesigen Sandauffüllungsschicht unterlagert.

In der Sondierung S 30, die benachbart zu dem Abscheider abgeteuft wurde, reicht die Auffüllung bis 2,50 m Tiefe. Bei S 30 wurde daher offensichtlich der Arbeitsraum des Schachtbauwerkes aufgeschlossen.

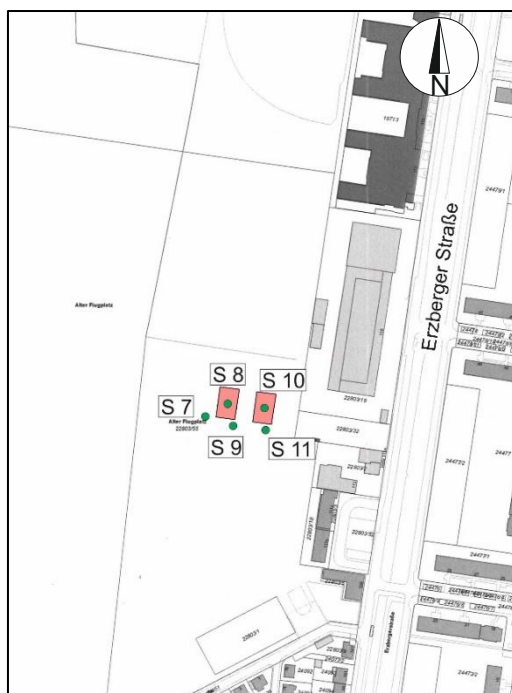
Abbildung 15: Lage der Fläche Bereich 1 und der Sondierungen S 7 und S 11

Nachdem die Lage der Fläche durch das IngenieurTeam GEO GmbH in 76189 Karlsruhe lage-richtig eingemessen wurde, wurden im Anschluss an die Kampfmittelfreimessung die Sondierungen S 7 – S 11 rasterförmig innerhalb der Fläche niedergebracht.

Die Sondierungen erreichten die jeweilige Endtiefe von 1 m unter Gelände. Der Bodenaufbau ist in den 5 Sondierungen ähnlich: Unter einer geringmächtigen Auffüllung von 0,10 – 0,15 m stehen direkt die natürlichen Bodenschichten an, die zumeist aus einem feinsandigen Mittelsand mit untergeordneten Grobsand und Feinkiesanteilen gebildet werden.

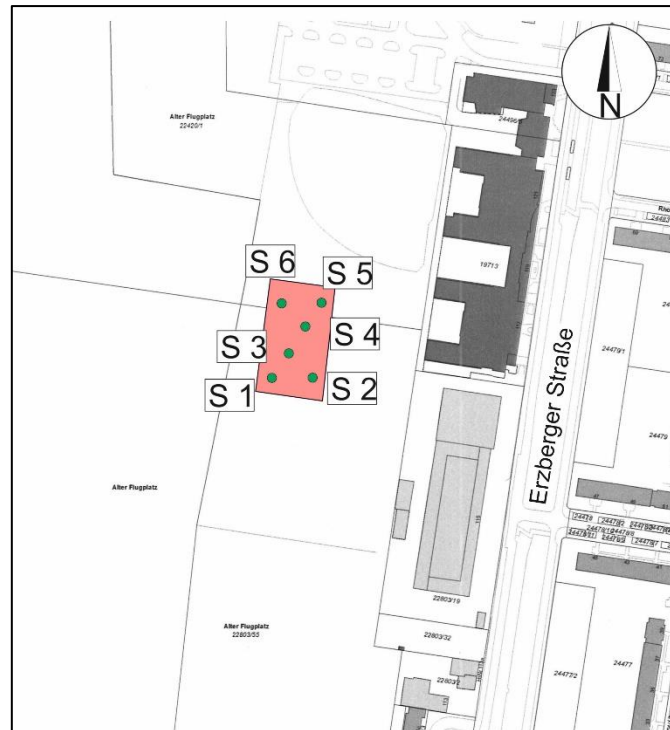
Abbildung 16: Lage der Fläche Bereich 9 und der Sondierungen S 1 und S 7

Die anthropogene Auffüllungsschicht innerhalb der untersuchten Fläche weist eine mittlere Mächtigkeit von 0,40 m auf. Nur bei den Sondierungen S 1 (0,20 m) und S 5 (0,70 m) wurden abweichende Mächtigkeiten vorgefunden.

Die Auffüllung setzt sich aus Sand mit geringen Schluffanteil zusammen und weist als einzige Auffälligkeit oberflächennah das Auftreten von Wurzeln auf, die von der Grasoberfläche herühren.
